## 令和3年度 学校における働き方改革 計画

## 社会教育関係施設 個別施設計画

令和 3 年 3 月

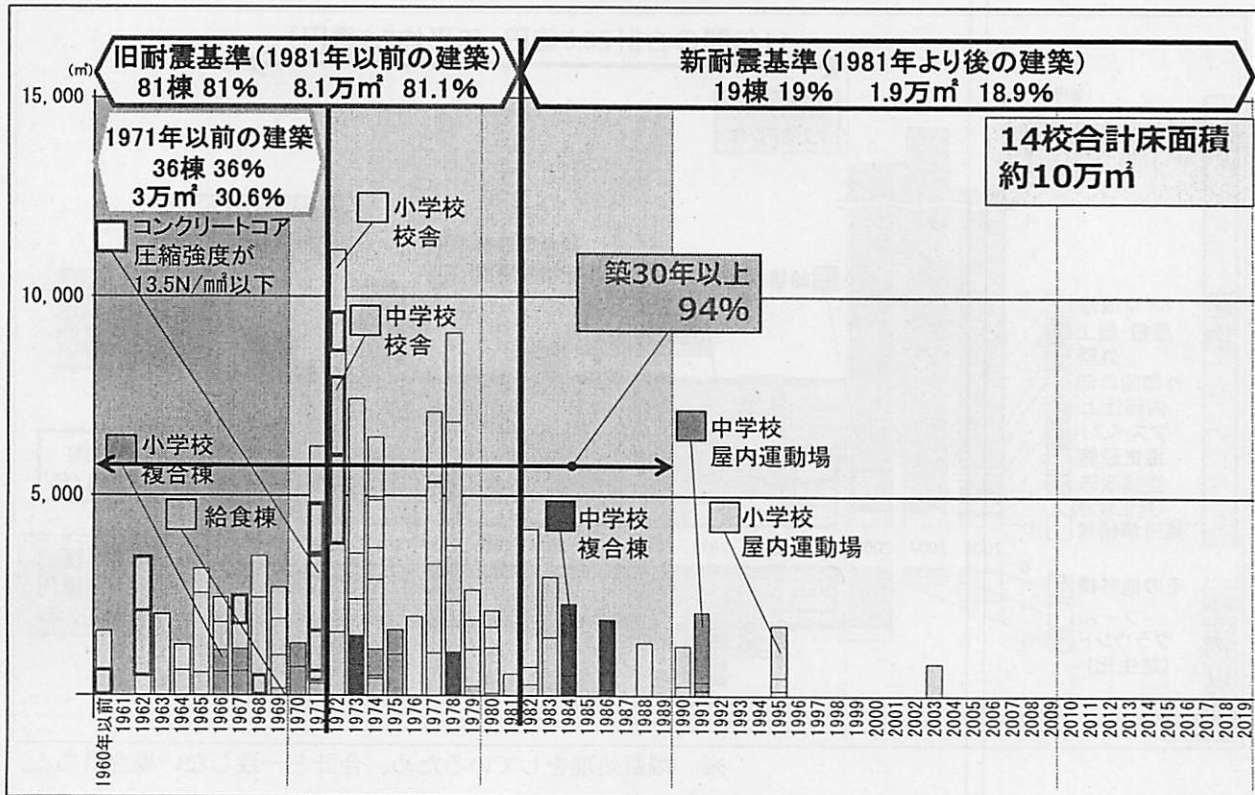
図 築年別整備状況

最も古い建物は、昭和 34（1959）年度の校舎で、令和 2（2020）年度現在、築後 61 年経過しています。昭和 46（1971）年度から昭和 53（1978）年度にかけては児童生徒数の増加により、多くの建物が建設され、特に昭和 47（1972）年度は、6棟で約 1.1 万㎡と集中しています。平成 2（1990）年度以降は、体育館の建替えと前原小の校舎棟のみの整備となっています。

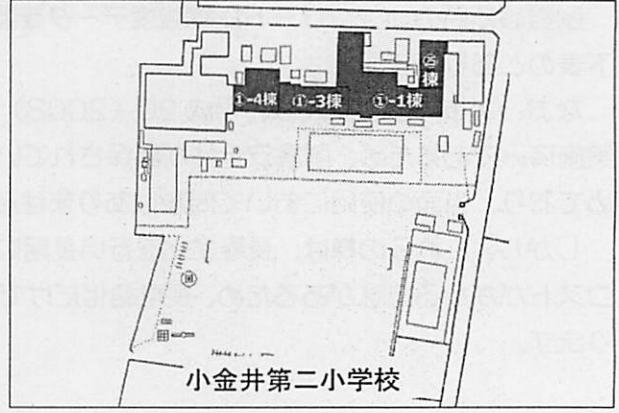
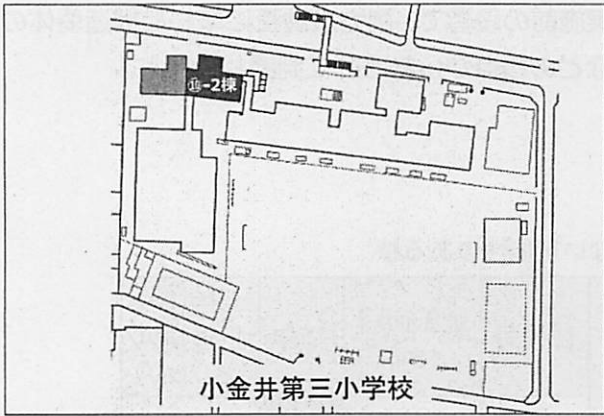
図 長寿命化に適さない可能性のある建物

**棟番号** : 構造躯体のコンクリートコア圧縮強度が  
13.5N/mm<sup>2</sup>以下の棟  
(棟番号は文部科学省『学校施設台帳』準拠)

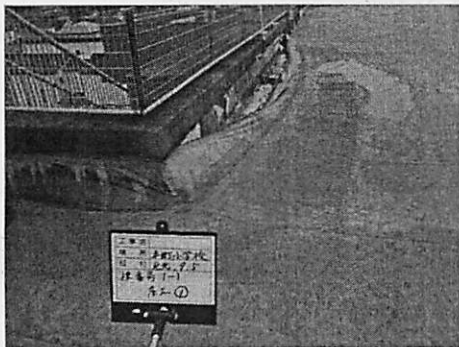
本町小学校 校舎(①-1棟) **D評価**  
シートが破断してめくれており、  
12条点検で指摘されている。

屋根・屋上は平成9(1997)年から平成20(2008)年にかけて実施した耐震改修やその後一部の学校で屋上改修を実施したため、旧耐震の棟で良好な棟も多い状況ですが、それでも全体の約60%が劣化しています。これは過去の改修時に使用した耐用年数が比較的短いシート防水や塗膜防水が使用されている部位において、耐用年数に応じた更新が実施されなかったことが要因として考えられます。

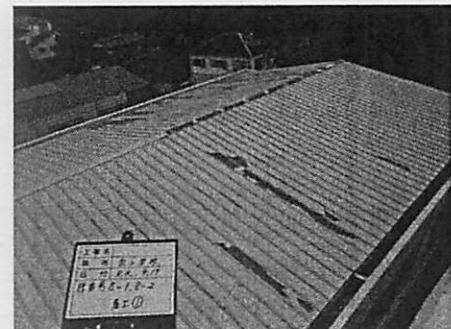
南小学校 体育館、校舎(⑧-1、⑧-2棟) **C評価**  
金属屋根の体育館。  
屋根葺材に損傷がある。

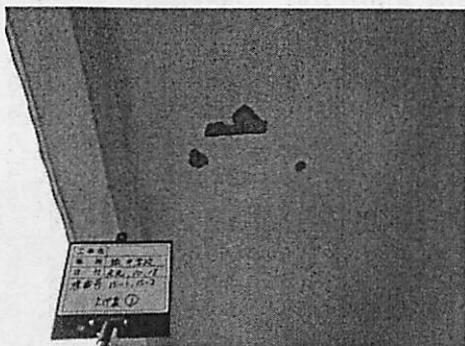
緑中学校 校舎・体育館(15-1、15-2棟) **D評価**  
軒裏。外壁が剥がれ、鉄筋が露出している。

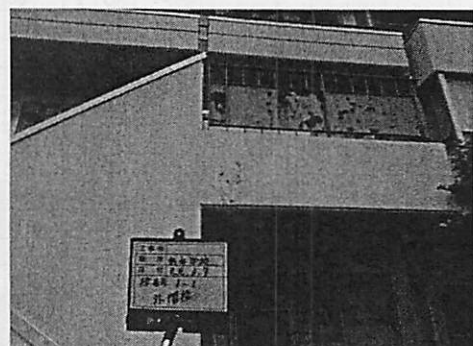
南中学校 校舎(1-1棟) **C評価**  
外階段の金属部に錆がある。脆くなると、崩落して転落事故や落下事故に繋がる恐れがある。

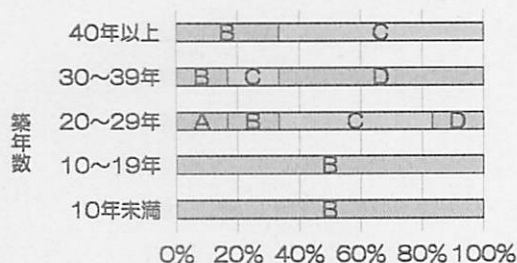
図 8 外壁の築年数別劣化状況

「外壁」は、築 19 年以下の全ての建物が B 評価であり、機能上、安全上に大きな問題はありませぬ。一方で、築 20 年以上の建物の約 70%~80%に C 評価以下の建物があります。

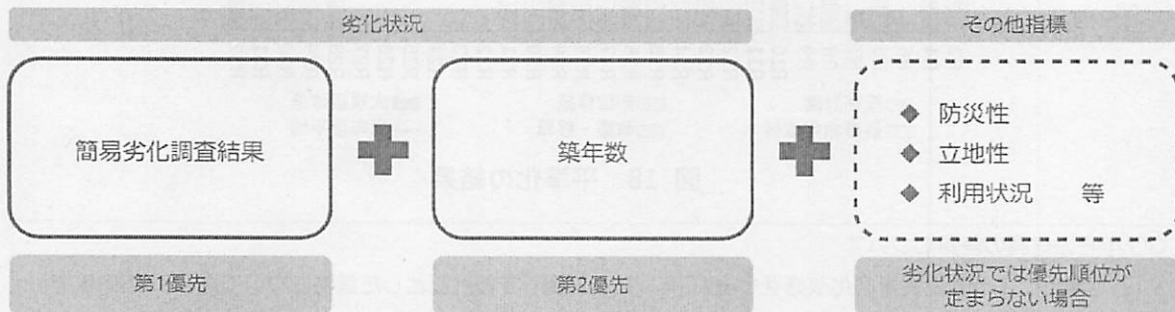
図 17 優先順位付けの判断指標

施設の維持・更新を実施する時期の優先順位付けは、簡易劣化調査の結果及び築年数を考慮した「劣化状況」に基づき判断することを基本とします。しかし、「劣化状況」だけでは判断がつかなかった場合には、防災性や立地性、利用状況などといった施設を取り巻くその他の指標をもとに判断することとします。
