玉川上水・小金井桜整備活用事業が進んでいます

小金井市指定有形文化財(建造物1棟) 小金井神社本殿

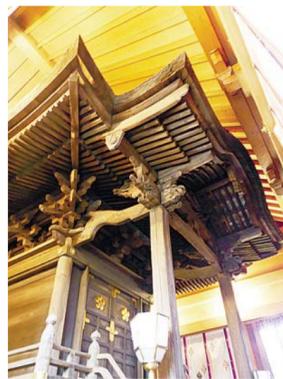
向拝 お社の前面に張り出している軒の部分で礼拝する場所です。

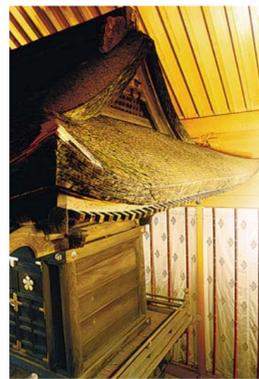
屋根 瓦ではなく柿葺きです。屋根の頂点には鬼板が乗ります。

一間社入母屋造り、向拝軒に唐破風が付き、屋根が柿葺きの社殿です。

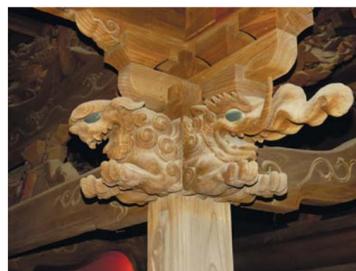
木鼻彫刻 獅子と猿が一对(計4体)配置します。目には銅板が張られて格調高い様相を示します。

- ▷獅子・猿の木鼻彫刻や、琵琶板の龍の彫刻は立体的であり、それぞれの目には銅板が張り付けられており格調高く仕上げられています
- ▷虹梁(横方向の木材)の絵様彫刻は渦や若葉の模様で彫られています
- ▷木鼻彫刻の存在が特徴となる一方で、平面的な絵様彫刻は古風で簡素であり、そのバランスが秀逸であると評価されました
- ▷垂木の木割寸法からは、江戸時代18世紀に普及した代表的な木割書である「大匠雛形」に影響を受けています

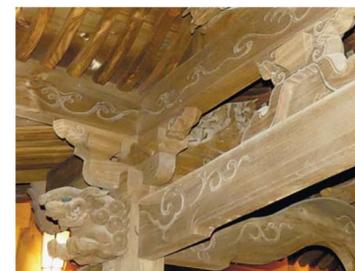
絵様彫刻 渦や若葉、波を表した文様が異なる部材に連続性をもって彫られています。

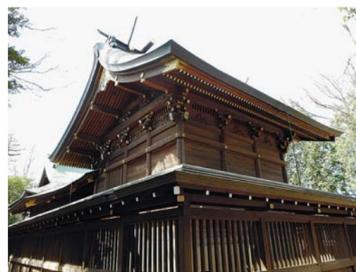
覆い屋 本殿は覆い屋内に保存されていて、通常内部は公開していません。

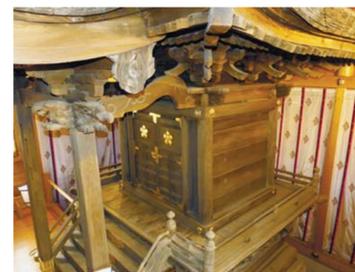
全景 18世紀中期の建築ですが、保存状態は良好です。金具類は戦時中に供出され、戦後に補修されています。

全体的に保存状態は良好で、一部改修が入っていますが建立当初の建築をよく留めています。
